**Badanie wpływu plastyczności zbrojenia  
na zachowanie się dwuprzęsłowej  
belki żelbetowej**

**Opracowanie:  
Centrum Promocji Jakości Stali**

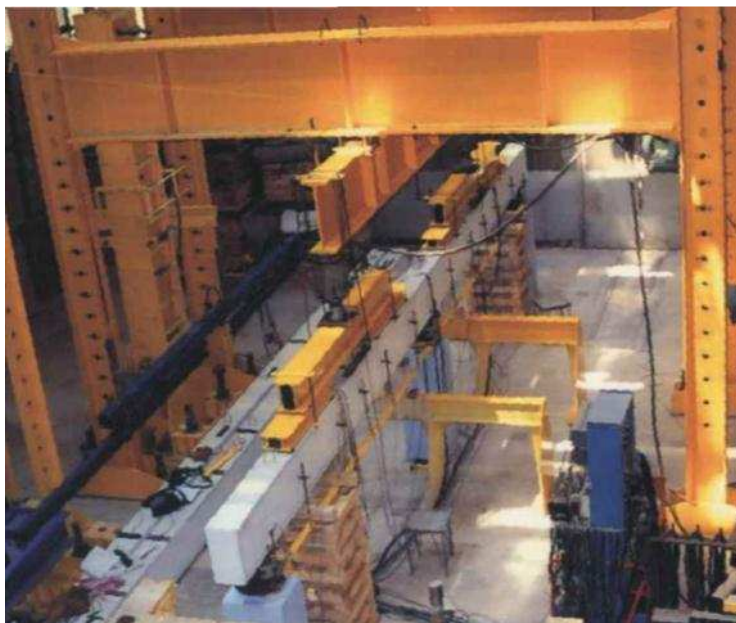
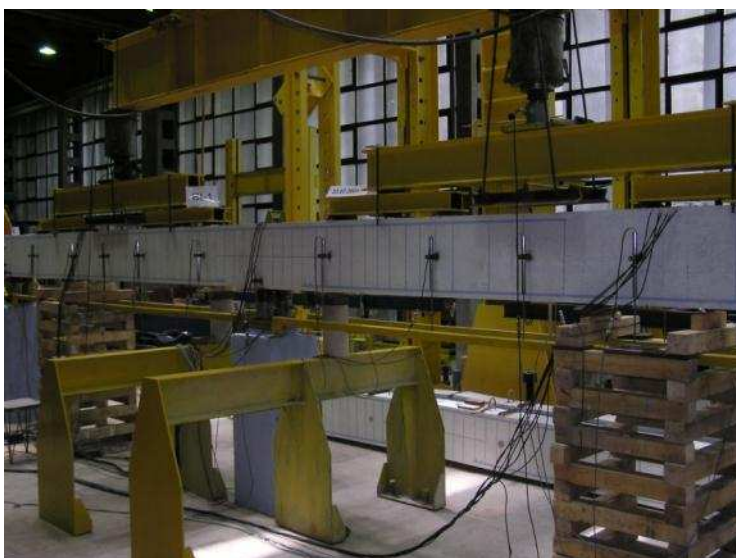
Rys. 5 i 6. Widok stanowiska badawczego.

Badanie wykonywano w specjalnie wykonanym stanowisku badawczym. Składało się ono z dwóch stalowych ram ustawionych poprzecznie do osi belki w rozstawie 2,25 m. Do ram przymocowano stalowy rygiel o długości 4,2 m, służący jako podpora dwóch siłowników hydraulicznych. Obciążenie przekazywane było przez siłowniki hydrauliczne oraz rozdzielane na 8 równych sił skupionych za pomocą rozdzielników obciążenia na element badawczy. Zastosowano 3 podpory: dwie przegubowo przesuwne (podpory skrajne) oraz podporę przegubowo nieprzesuwłą. Składały się one z betonowego bloku o wymiarach  $0,4 \times 0,4 \times 1,10$  m, na którym na warstwie zaprawy cementowej umieszczono stalowe płyty stanowiące oparcie dla siłomierzy lub śrub rektyfikacyjnych. Schemat stanowiska oraz widok na stanowisko przedstawiono na rys. 3, 4 i 5.

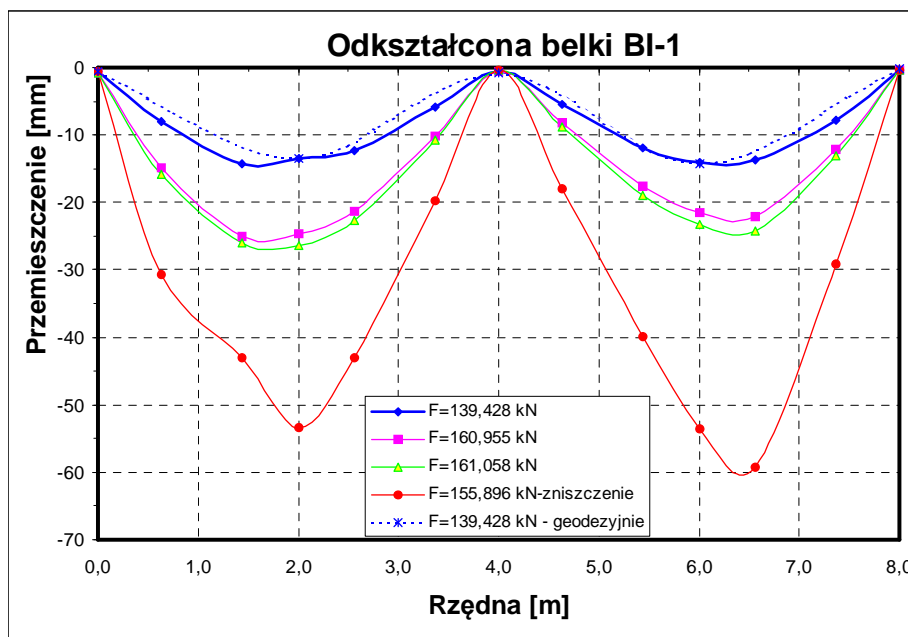
Rys. 7. Ugięcie belki typu BI (stal EPSTAL).

Ugięcia belek do momentu uplastycznienia się zbrojenia podporowego były zbliżone i wynosiły ok. 15 mm. Dalszy wzrost obciążenia przęsłowego spowodował zniszczenie belek zbrojonych stalą klasy A (seria BII). Maksymalne ugięcie przęsła wynosiło ok. 20 mm. W belkach zbrojonych stalą EPSTAL (seria BI) z chwilą uplastycznienia się zbrojenia podporowego, a następnie przęsłowego, następował znaczny przyrost ugięć przy stałej wartości sił obciążających. W momencie zniszczenia ugięcie środka przęsła wahało się w przedziale 42 ÷ 55 mm. Poniżej przedstawiono wykresy ugięć dla belek typu BI oraz BII oraz zestawienie średnich przemieszczeń środka przęsła.

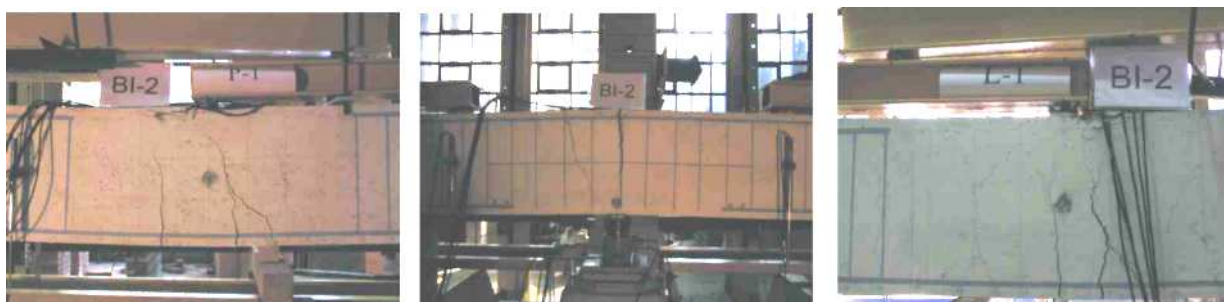
Rys. 10. Obraz zniszczenia belki BI-2 w przekrojach charakterystycznych.

W zależności od zastosowanej stali zbrojeniowej zaobserwowano znaczne różnice w sposobie utraty nośności poszczególnych elementów badawczych. W przypadku belek BI (stal EPSTAL) zaobserwowano powstanie trzech przegubów, w pierwszej kolejności nad podporą wewnętrzną, a następnie w przęsłach. Proces niszczenia przebiegał w sposób łagodny, obserwowano znaczne przyrosty ugięć przęseł belek przy stałym obciążeniu. W przypadku belek BII (stal klasy A) nie wystąpił przegub plastyczny nad podporą wewnętrzną. Zniszczenie modelu przebiegło w sposób gwałtowny, wydając przy tym charakterystyczny trzask. Poniżej zestawiono wartości sił niszczących oraz zdjęcia zniszczonych belek.

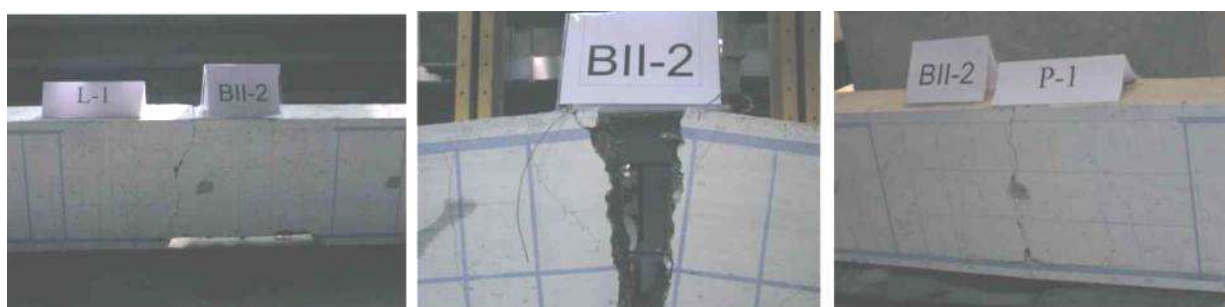
Rys. 12. Obraz zniszczenia belki BII-2 w przekrojach charakterystycznych.
